# Stord brannstasjon

Like ved E39, midt mellom Bergen og Stavanger, ligger den nye brannstasjonen til Stord kommune.

**Prosjekttype:** Brannstasjon

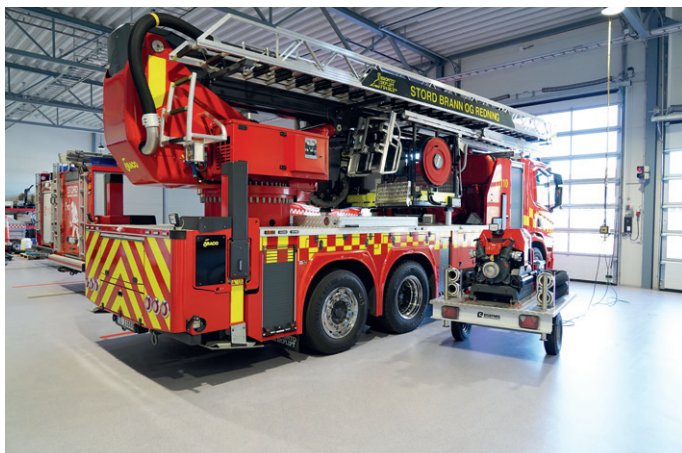
Vognhallen med den nyeste brannbilen nærmest. Gulvet har fått acryldekke.

I andre etasje finner vi publikumsareal og kontoravdeling. Gulvene her har vinylbelegg, mens vognhallen har akrylbelegg og vaskehallen epoxy-belegg.

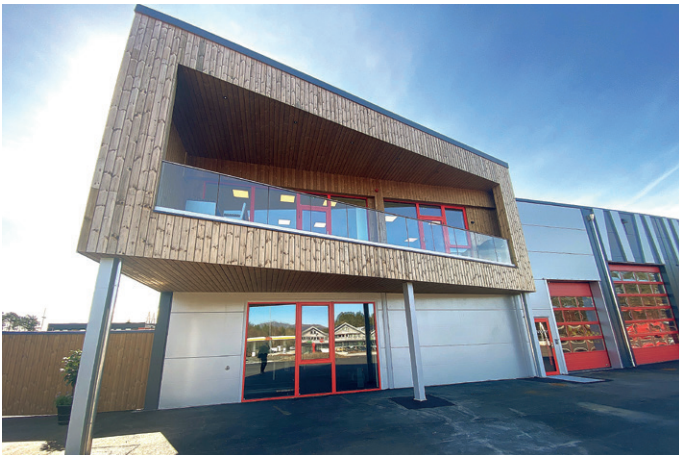
Balkong med sittegrupper under tak i andre etasje, hvor kantine og undervisningsrom ligger innenfor.

Fra kantinen er det også en dør ut til en luftig balkong med sittegruppe til bruk på fine dager. Balkongen har yttervegger kledd med varmebehandlet furupanel.

– Dette skal være vedlikeholdsfritt i 50 år, sier Lasse Engevik, prosjektleder hos Engelsen og Leirvik, som har stått for tømrerarbeidet. Han forklarer at panelet etter hvert vil få en naturlig grå-

farge dersom det ikke behandles.

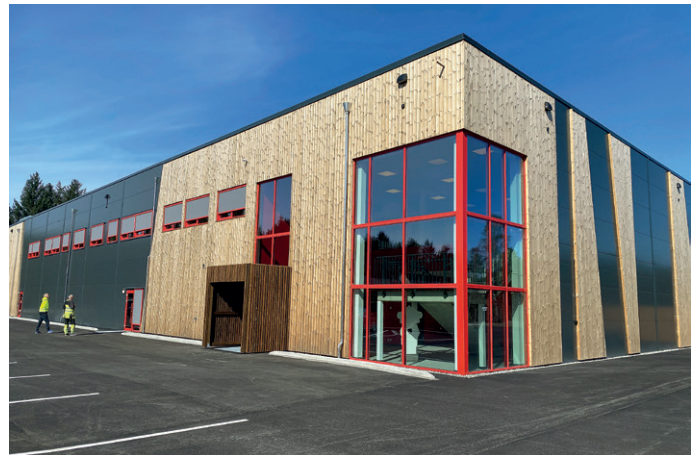
Foran inngangspartiet er bygget en portal kledd med panel fra Møre Royal.

Inngangspartiet for personalet og besøkende er utformet som et lite tilbygg med vegger kledd med impregnert tre fra Møre Royal.

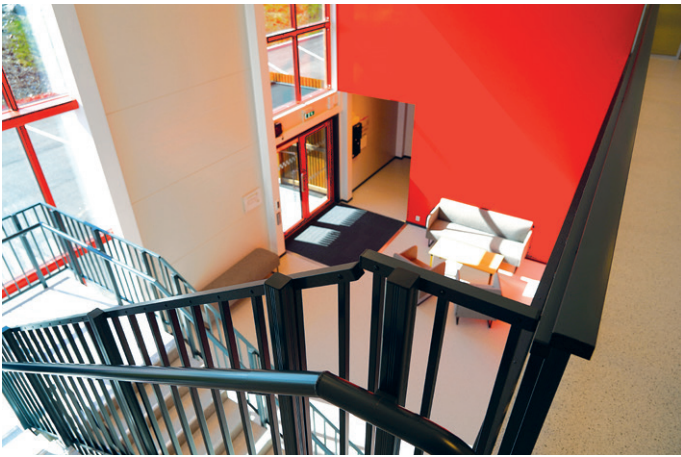
Foajeen ved personal- og publikumsinngangen har fått store vinduer og en åpen trapp opp til andre etasje.

Gjennom portalen kommer man inn i en foajé med åpen trappeoppgang til andre etasje. Store vinduer i sør og vest slipper inn mye lys.

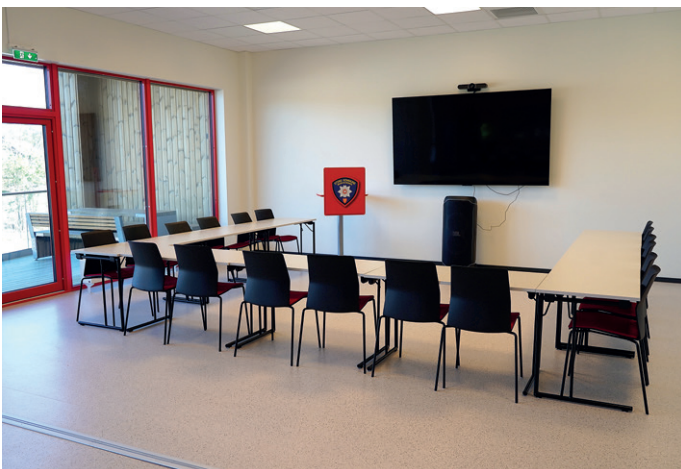
Undervisningsrommet har utgang til luftet balkong med sittegruppe under takutspring.

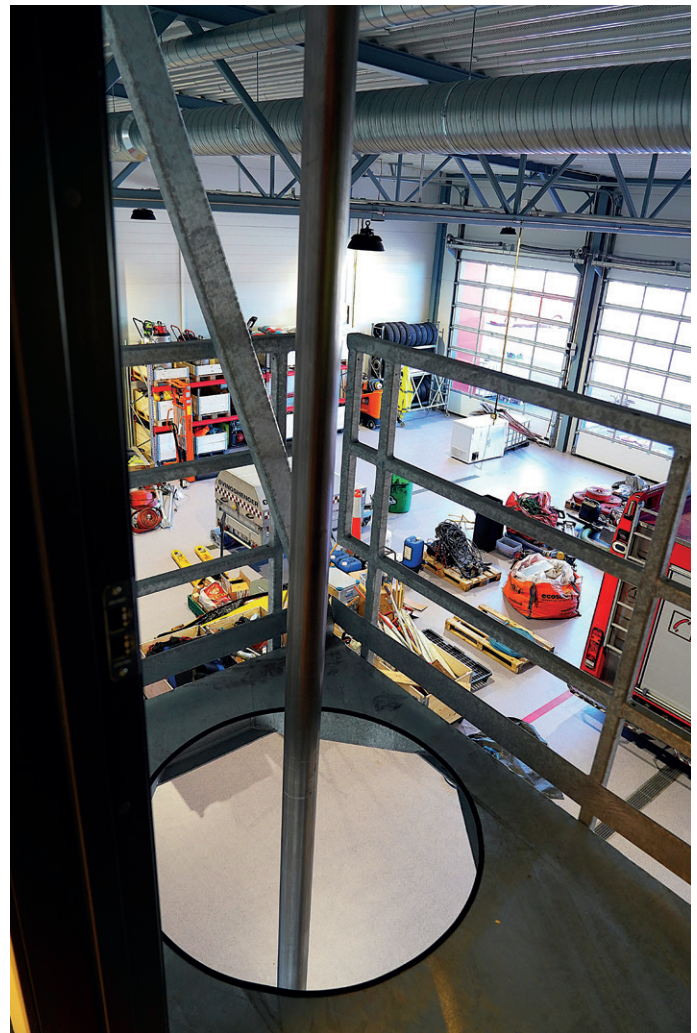
Den tradisjonelle brannstanga har fått sin naturlige plass mellom kontorfløyen i andre etasje og vognhallen i etasjen under.

I tillegg til en ståltrapp ned til vognhallen er den klassiske brannstangen på plass.

– Det er ikke krav om en slik stang, men den er et godt alternativ som gir rask forflytning, sier Anthun.
